U-Wert-Messungen in einem Hallenbad

In Oberwil, Schweiz, stand die Renovierung einer Hallenbadanlage an. Vor der Renovierung wurde BERPLAN, ein Bauberatungsunternehmen, beauftragt, die Dämmeigenschaften der thermischen Gebäudehülle vor der Sanierung zu ermitteln. Mit dem gO-Messsystem von greenTEG wurde eine quantitative in-situ-Bewertung des Gebäudedaches durchgeführt.

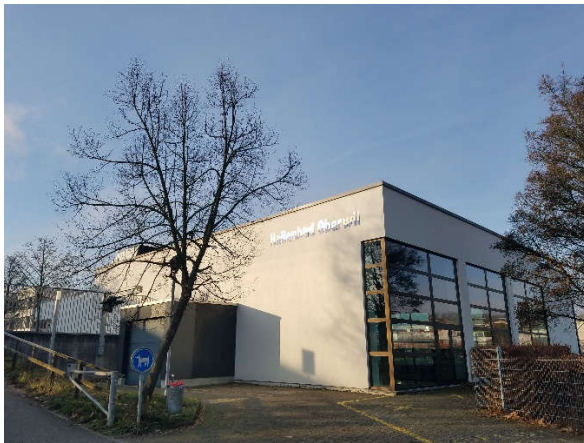
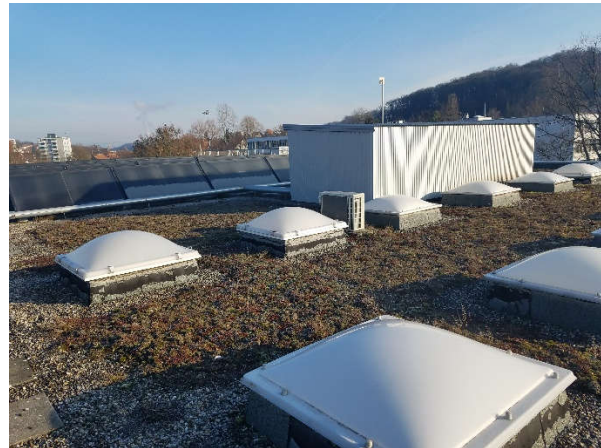
Abbildung 1 Hallenbad (links) und Oberlichter auf dem Gebäudedach (rechts)

Wie auf Abbildung 1 ersichtlich, befinden sich im Dach des Gebäudes Oberlichter. Mit Hilfe der Infrarot-Wärmebildtechnik konnte leicht festgestellt werden, dass diese Oberlichter aufgrund ihrer schlechten Isolierung eine große Quelle für Wärmeverluste darstellen. Darüber hinaus ergab eine Inspektion der Befestigungselemente der Dachfenster, dass diese auf Grund von Undichtigkeit ebenfalls thermische Verluste verursachen. Die U-Werte dieser Oberlichter wurden jedoch nicht ermittelt, da sie nur eine kleine Fläche des gesamten Daches ausmachen. Stattdessen wurden die U-Wert-Messungen an der Standard-Dachkonstruktion durchgeführt, nicht aber über dem Schwimmbereich, weil die Decke dort nicht zugänglich war. Die Standorte und Seriennummernpaare der einzelnen Knoten sind in Abbildung 2 dargestellt.

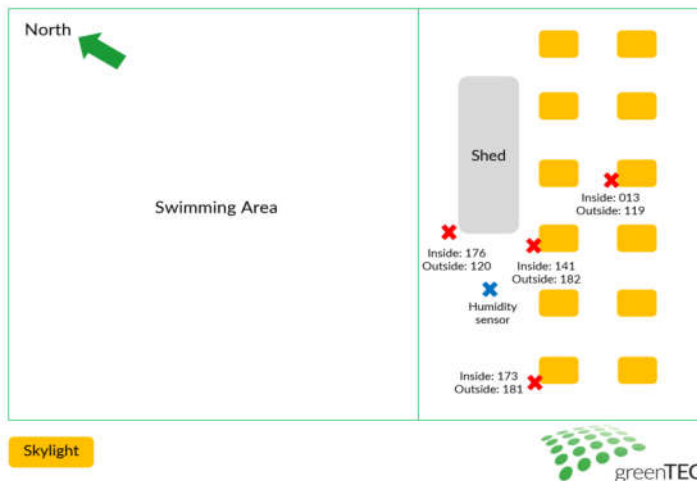
Abbildung 2 Grobplan des Gebäudedachplans (nicht maßstabsgetreu), Lage der Sensoren und Paarung der Sensor-Seriennummern. Der Feuchtesensor wurde im Innenbereich platziert.

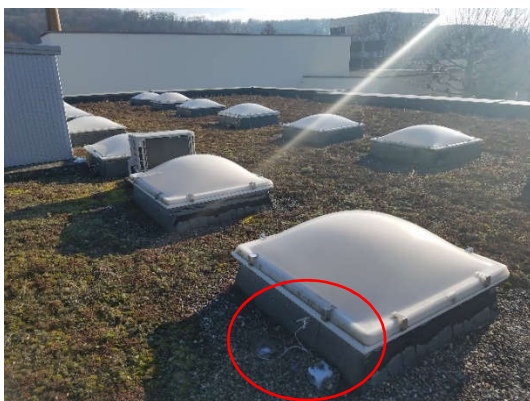
Eine weitere große Herausforderung bei der Durchführung von U-Wert-Messungen auf dem Dach war die Exposition gegenüber der Sonneneinstrahlung. Unter Ausnutzung des geringen Sonnenwinkels im Winter wurden die Sensoren an der Schattenseite jedes Oberlichts platziert, um die Auswirkungen der Sonneneinstrahlung auf die Außentempersensoren zu minimieren, wie in Abbildung 3 zu sehen ist.

Abbildung 3 Knoten, die auf der nordwärts gerichteten Seite des Oberlichts platziert sind, um eine direkte Sonnenbestrahlung zu vermeiden.

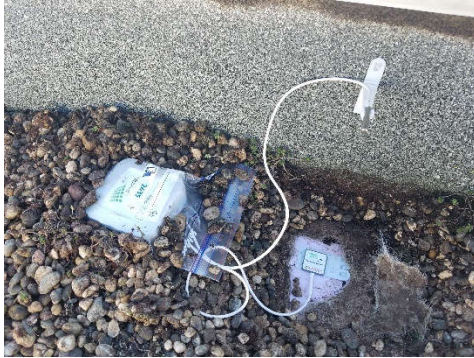
Da die Messungen auf einer ebenen Fläche durchgeführt wurden und die Wettervorhersagen für zwei aufeinander folgende Tage nach dem Messstart starke Schneefälle voraussagten, gab es einige Bedenken bezüglich des Wassereintritts in die gOMS-Elektronik. (Das gOMS ist wetterfest und spritzwassergeschützt nach IP44, jedoch nicht für den Einsatz unter Wasser oder bei längerer Wassereinwirkung ausgelegt.) Eine einfache, aber effektive Lösung wurde gefunden: Jeder Messknoten wurde in einen Plastikbeutel gelegt, aber nicht vollständig versiegelt, um die Knotenkabel und Sensoren aus dem Plastikbeutel herauszulassen. Dies ist in Abbildung 4 zu sehen.

Abbildung 4 Schutz der Knoten vor Wassereintritt mit Plastiktüten und Entfernung von Kies, bis eine ebene und saubere Oberfläche erreicht ist.

Eine weitere Herausforderung bei der Messinstallation war das Vorhandensein von losem Kies auf dem Dach, der die direkte Montage von Oberflächentempersensoren im Freien erschwert. An der Messstelle wurde der Kies entfernt und die Oberfläche gereinigt, bevor die Sensoren darauf montiert wurden. Es ist zu beachten, dass diese Schritte zur Montage des Außenflächentempersensors überflüssig sind, wenn keine R-Wert-Messungen erforderlich sind. (U-Wert-Messungen erfordern nur Wärmestrom- und Umgebungstemperatur-Messungen, nicht die Oberflächentemperatur).

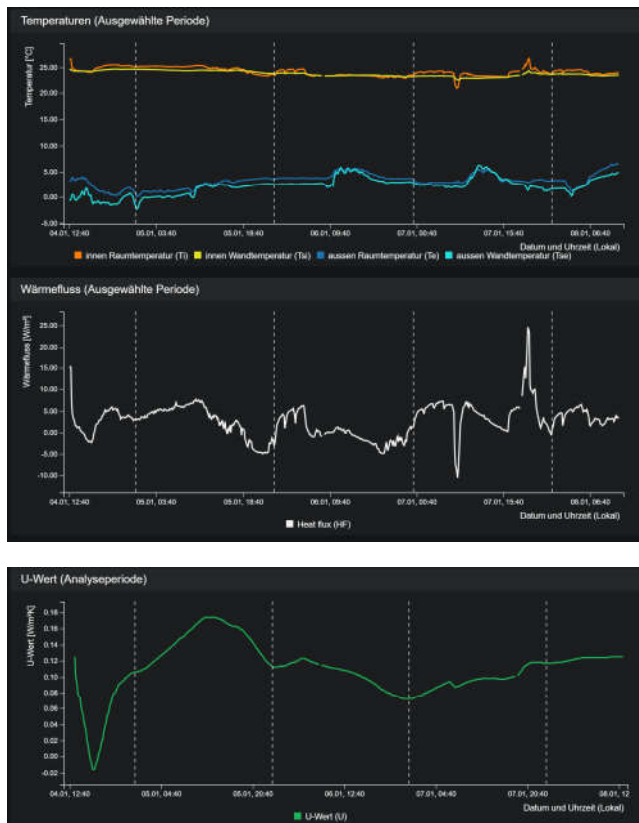
Die Messergebnisse sind in Tabelle 2 zusammengefasst. Mit dem Cloud-basierten U-Wert Datenrechner von greenTEG konnten die U-Werte der einzelnen Messpunkte schnell und einfach abgerufen und in Echtzeit beobachtet werden. Ein Screenshot der U-Wert Ergebnisse ist in Abbildung 5 dargestellt. Die Materialzusammensetzung von Dach und Decke war nicht bekannt, daher ist kein theoretischer Vergleich gemacht worden. Allerdings weisen alle Stichprobenpunkte eine relativ gute Übereinstimmung eines sehr niedrigen U-Wertes ($\sim 0,1 \text{ W}/(\text{m}^2 \text{ K})$) auf, was darauf hindeutet, dass die leitfähige Wärmedämmqualität des Daches unerwartet gut ist. Ein so niedriger U-Wert stellt die anspruchsvollen Grenzen der Messung niedriger Wärmeflusswerte dar und ist ein erfolgreicher Beweis für die hohe Empfindlichkeit und Leistungsfähigkeit der in das gO-Messsystem integrierten Wärmefluss-Sensoren von greenTEG. (Die meisten U-Wert-Messungen bei zu sanierenden Gebäuden reichen von $0,5 - 2,0 \text{ W}/(\text{m}^2 \text{ K})$, eine Größenordnung Differenz zu den Messungen hier).

Abbildung 5 Screenshot des Cloud-basierten U-Wert Rechners, der die Ergebnisse in Echtzeit anzeigt.

Aufgrund der begrenzten Messzeit konnte die Messung nicht so lange durchgeführt werden, bis die prozentualen statistischen ISO 9869-Bedingungen erfüllt waren (z.B. der letzte U-Wert unterscheidet sich von dem vor 24 Stunden gemessenen U-Wert um <5%). Es wird erwartet, dass die Erreichung dieser Bedingungen mindestens einige zusätzliche Tage Messzeit erfordern würde.

Der Trend der U-Wert-Messungen war jedoch recht eindeutig und deutet damit auf ein qualitatives Vertrauen in die Ergebnisse hin. Zusätzlich zeigt eine grundlegende statistische Analyse der Messergebnisse, dass der maximale absolute Fehler aller Datenpunkte zum mittleren U-Wert von 0,075 W/(m² K) nur 0,051 W/(m² K) betrug.
